Holzfassaden im Langzeittest

Ergebnisse einer achtjährigen Untersuchung zum Abwitterungsverhalten

P. Schober

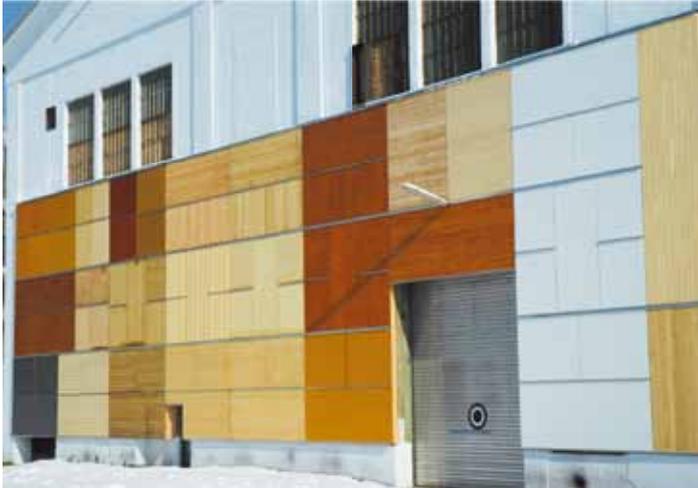
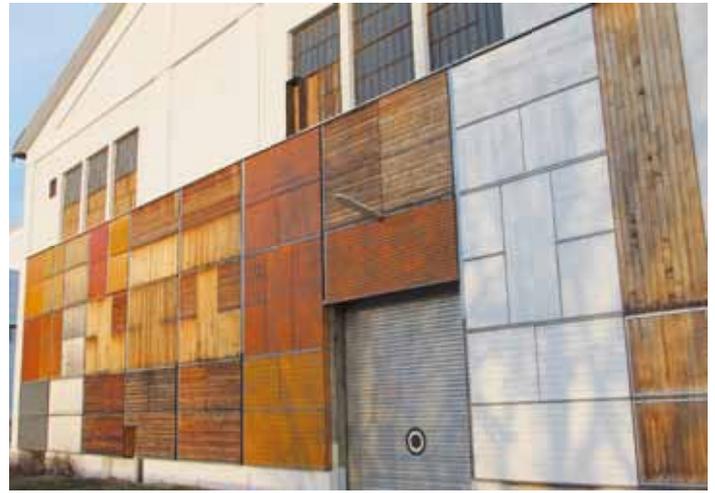
Die Forschungsfassade im Wiener Arsenal: Links kurz nach ihrer Fertigstellung 2005, oben im Winter 2013.

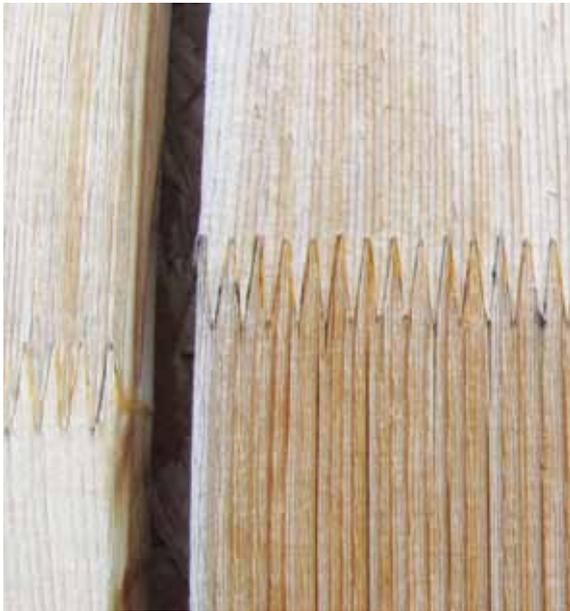
Die keilgezinkten Fassadenbretter zeigen sich in einem hervorragenden Zustand, wobei betont werden muss, dass schmale praktisch fehlerfreie Bretter mit Jahringlage Rift/Halbrift eingesetzt wurden. Die mit PUR-Klebstoff verleimten Keilzinken weisen keine offenen Fugen auf. Lediglich die Randzinken heben sich vereinzelt ab. Im Bereich der Klebstoffuge ist eine Gelbfärbung des Klebstoffes festzustellen, die durch die Verwendung von MUF-Harzen vermieden werden kann. Grundsätzlich stellen keilgezinkte Bretter sowohl im unbeschichteten als auch im beschichteten Zustand ein funktionierendes System für hochwertige Fassaden dar.

Intakte Keilzinkung an senkrechten Fichtenbrettern nach acht Jahren Bewitterung

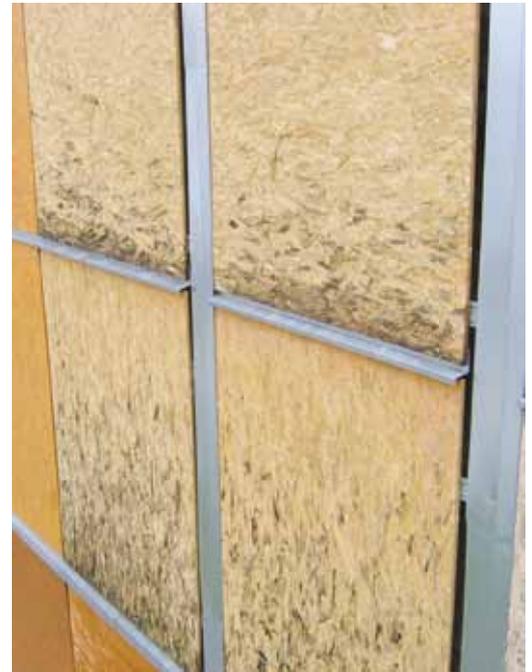
Die sowohl ohne als auch mit Beschichtung eingesetzten 15 Millimeter dicken OSB-Platten der Qualität OSB/3 zeigen sich insgesamt in einem überraschend guten Zustand, wobei die Beschichtung bereits nach kurzer Zeit abgewittert war. Die Oberfläche ist gelblich-grau verfärbt, Strands lassen sich kaum abheben und die Kanten sind nur in geringem Ausmaß gequollen. Der Spritzwasserbereich weist eine starke Schwarzfärbung auf. Die Struktur der Platte ist nicht zerstört, allerdings zeigt die OSB-Platte aus etwa zehn Metern ein optisch nicht sehr ansprechendes Erscheinungsbild.

OSB-Platten zeigen einen guten Gesamteindruck – nur im Spritzwasserbereich fanden sich markante Verfärbungen.
