# Holzfassaden im Langzeittest

Ergebnisse einer achtjährigen Untersuchung zum Abwitterungsverhalten

P. Schober

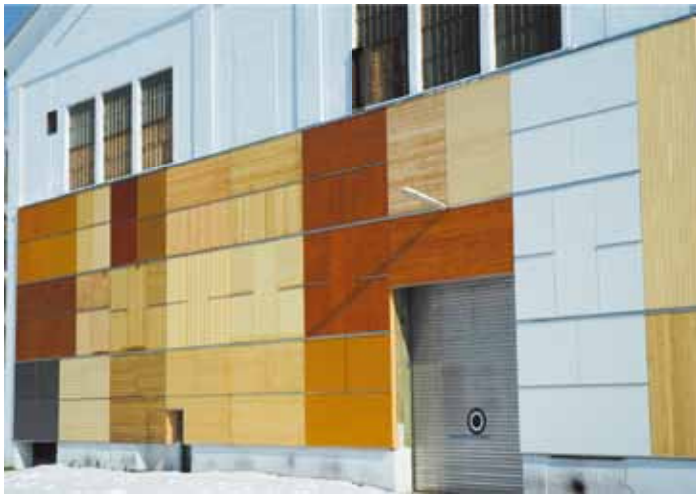
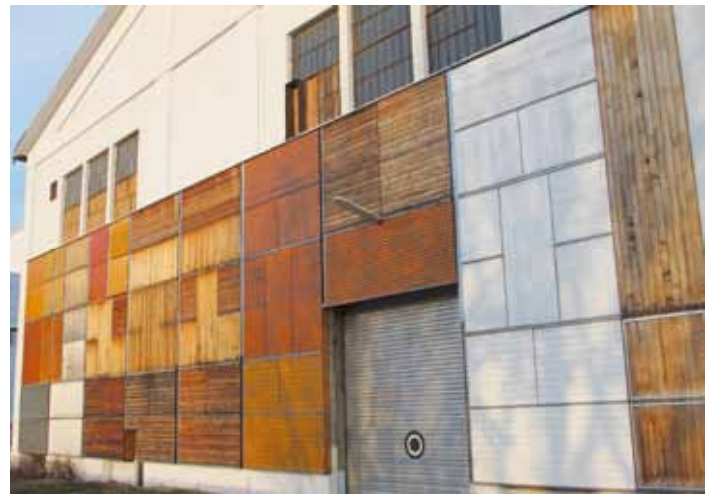
Die Forschungsfassade im Wiener Arsenal: Links kurz nach ihrer Fertigstellung 2005, oben im Winter 2013.

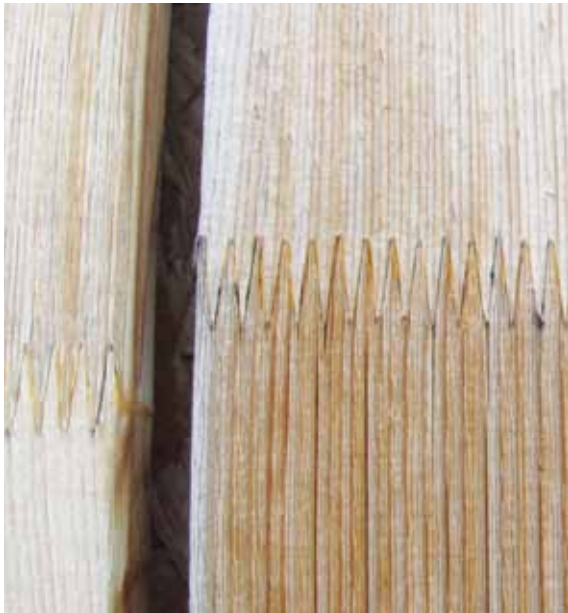
Die keilgezinkten Fassadenbretter zeigen sich in einem hervorragenden Zustand, wobei betont werden muss, dass schmale praktisch fehlerfreie Bretter mit Jahrringlage Rift/Halbrift eingesetzt wurden. Die mit PUR-Klebstoff verleimten Keilzinken weisen keine offenen Fugen auf. Lediglich die Randzinken heben sich vereinzelt ab. Im Bereich der Klebstoffuge ist eine Gelbfärbung des Klebstoffes festzustellen, die durch die Verwendung von MUF-Harzen vermieden werden kann. Grundsätzlich stellen keilgezinkte Bretter sowohl im unbeschichteten als auch im beschichteten Zustand ein funktionierendes System für hochwertige Fassaden dar.

Intakte Keilzinkung an senkrechten Fichtenbrettern nach acht Jahren Bewitterung

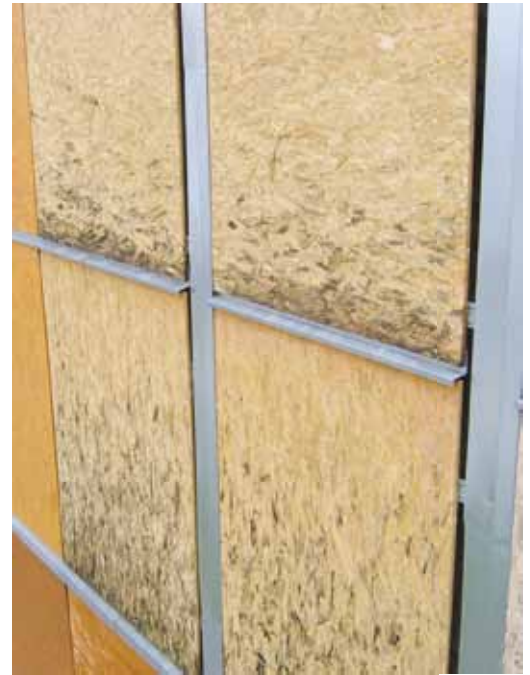
Die sowohl ohne als auch mit Beschichtung eingesetzten 15 Millimeter dicken OSB-Platten der Qualität OSB/3 zeigen sich insgesamt in einem überraschend guten Zustand, wobei die Beschichtung bereits nach kurzer Zeit abgewittert war. Die Oberfläche ist gelblich-grau verfärbt, Strands lassen sich kaum abheben und die Kanten sind nur in geringem Ausmaß gequollen. Der Spritzwasserbereich weist eine starke Schwarzfärbung auf. Die Struktur der Platte ist nicht zerstört, allerdings zeigt die OSB-Platte aus etwa zehn Metern ein optisch nicht sehr ansprechendes Erscheinungsbild.

OSB-Platten zeigen einen guten Gesamteindruck – nur im Spritzwasserbereich fanden sich markante Verfärbungen.
