Holzfassaden im Langzeittest

Wie verändern sich Fassaden aus Holz im Laufe der Jahre unter Bewitterung? Eine Studie der Holzforschung Austria liefert Ergebnisse nach einem achtjährigen Praxistest.

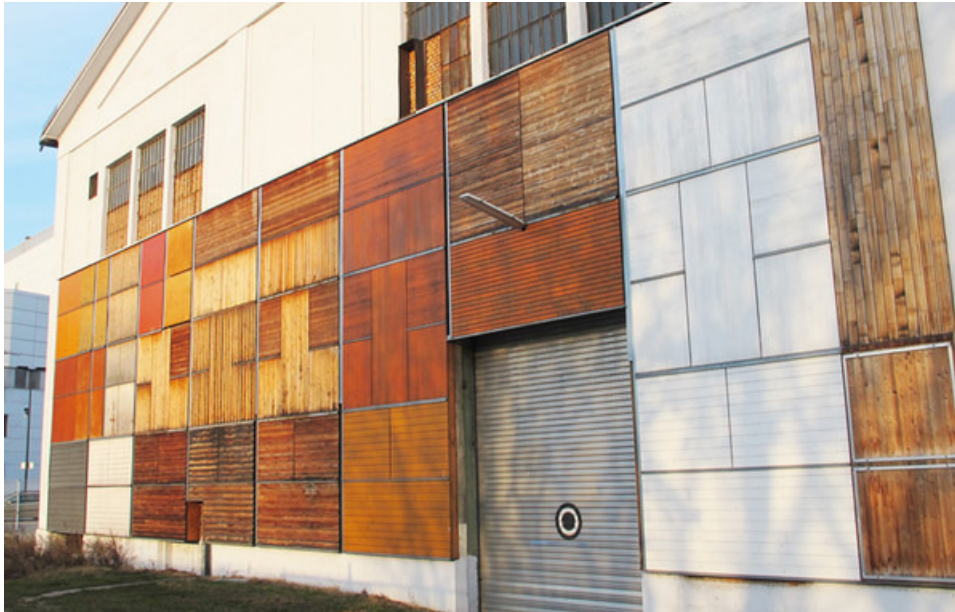
Acht Jahre Observation: Die Holzforschung Austria hat Holzfassaden auf Herz und Nieren getestet. © HFA
